Beantwoording Verzoek  
Aanvullingen Ruimtelijke  
Ingrepen

Projectplan ontheffingsaanvraag  
Wet natuurbescherming A16  
Rotterdam. Versie 2.0.

Onderwerp Beantwoording vragen – Ontheffingsaanvraag Wet  
natuurbescherming A16 Rotterdam.

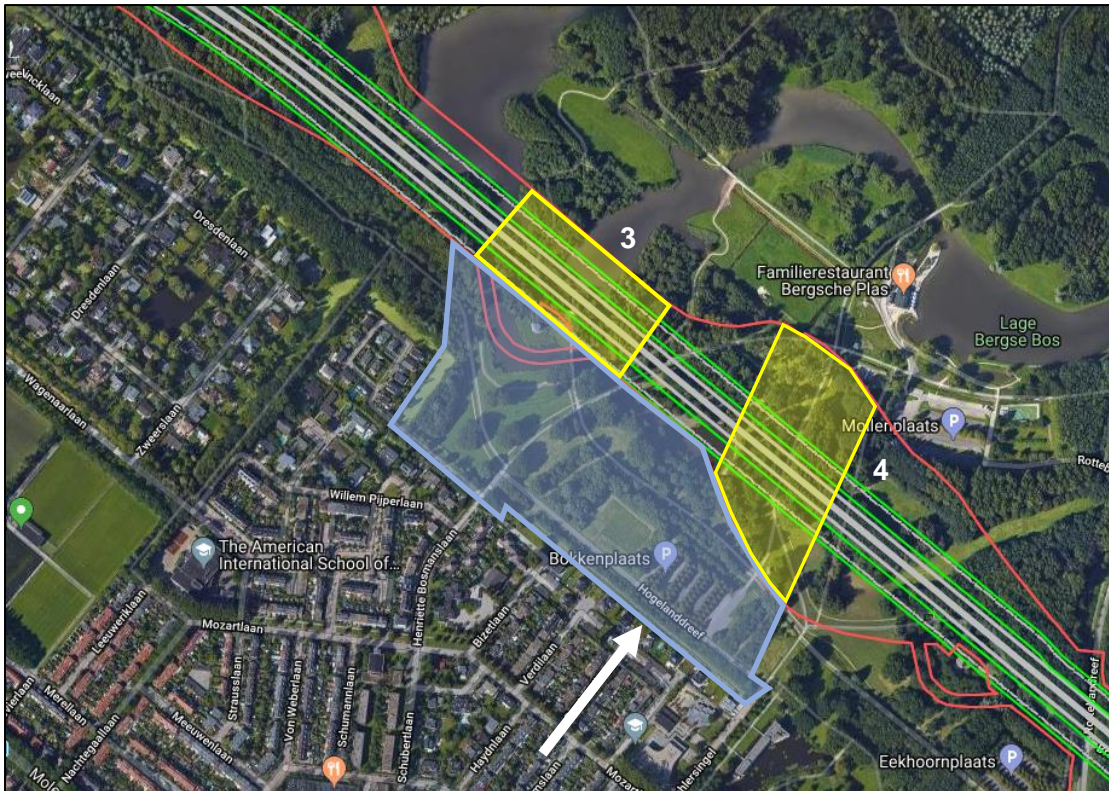
*Groenzone (blauw) waar vleermuizen komen vanaf de vliegroute in de Donizettilaan (witte pijl). Vanuit hier kunnen ze gemakkelijk zowel via bosvak 3 of bosvak 4 het tracé oversteken.*

26. Zowel vak 3 als vak 4 liggen dicht bij de Donizettilaan. Vleermuizen die via de Donizettilaan het Lage Bergse Bos invliegen, verspreiden zich diffuus rondom het groen tussen de woonwijk en het tracé (zie onderstaand figuur). Er zijn geen duidelijke vliegroutes dieper het bos in, zoals deze wel bij de Donizettilaan is geconstateerd. Vanuit het groen ten zuiden van het tracé kunnen de gewone dwergvleermuizen binnen 250-450 meter de behouden strook in bosvak 3 bereiken. Tot aan de straks gerealiseerde vliegroute over het tracé kan er overal nog gfoerageerd worden, enkel wanneer de vleermuizen dieper het Lage Bergse Bos in willen kruisen ze het tracé middels de bosstroken en later de schermen. Vanwege de nabijheid van beide bosvakken, wordt aangenomen dat beide manieren kunnen en functioneel zijn voor de vleermuizen. Uiteraard wordt er vanuit het oogpunt van vleermuizen rekening gehouden met

de keuze en zal, mits dit uitvoerbaar is, er voor gekozen worden om bosvak 4 het langste te laten staan.

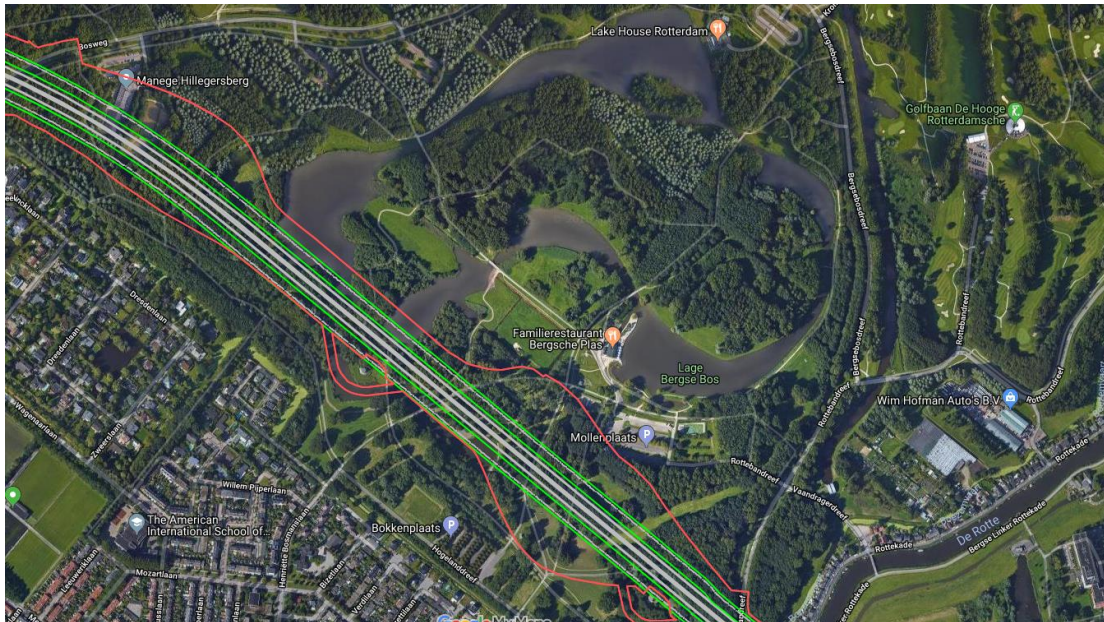
*Tracé gepositioneerd op het Lage Bergse Bos. Zoals te zien is, gaat er weinig wateroppervlak verloren.*

29. Er gaat een zeer klein deel van het wateroppervlak in het Lage Bergse Bos verloren (zie onderstaand figuur). Watervleermuis jaagt graag bij beschutting en daarmee zijn de oevers het meest interessant voor de soort. Minder dan 10% van de oevers wordt tijdelijk minder tot ongeschikt voor de watervleermuis om langs te jagen. De kwaliteit van deze waterpartijen en oevers zijn hetzelfde als het aan te tasten deel. Er zijn geen noemenswaardige verschillen zoals een volledig overbegroeid deel met kroos die minder interessant zijn om te foerageren.

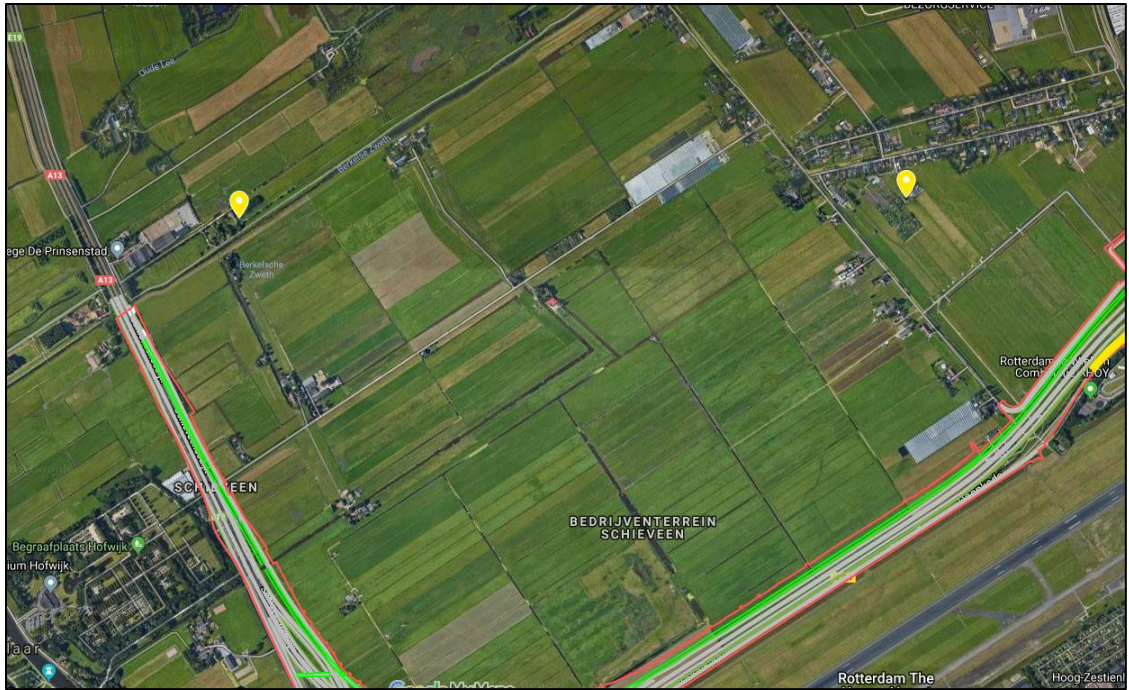
*Bekende broedlocaties van de kerkuil (bron: Vogelwerkgroep Midden-Delfland).*

31. Vanuit de Vogelwacht Delft zijn twee broedgevallen van de kerkuil bekend, één bij de Rodenrijseweg ten noordoosten van de nieuwe A16 en Oude Bovendijk en één bij de Akerdijkse Plassen, ten noordoosten van de bestaande A13 (zie onderstaand figuur). Vermoedelijk behoren de vaste rustplaatsen tot deze territoria. Voor beide paren zijn de huidige rustplaatsen bereikbaar. Het is daardoor niet geheel duidelijk of het gaat om vaste rustplaatsen van twee verschillende territoria of van één territorium. De nieuwe kerkuilkasten zijn dicht bij de broedlocaties en verder van de gevaarlijke wegen geplaatst. De nieuwe locaties zijn wederom binnen het bereik van de bekende territoria en voldoen hiermee in de compensatie waarmee de functionaliteit van de territoria gewaarborgd blijven. Dit wordt ondersteund door de Vogelwerkgroep Midden-Delfland. Dit is toegevoegd bij de Populatie en omgevingscheck in het Projectplan (paragraaf 7.2.3, pp. 63).
